**Numéro de dossier :** LY2026050413

Adresse : 89 Montée de l'Observance  
Commune : 69009 - Lyon (France)

9<sup>ème</sup> étage / Lot numéro 108

# VOTRE DOSSIER DE DIAGNOSTIC TECHNIQUE

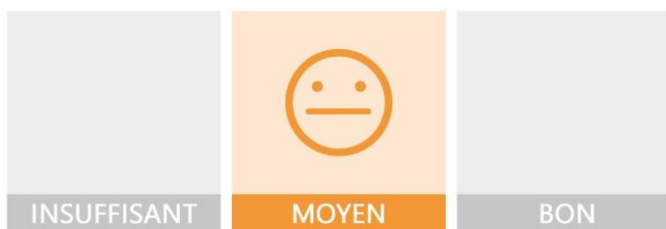
## Confort d'été (hors climatisation)\*

Les caractéristiques de votre logement améliorant le confort d'été :

bonne inertie du logement

fenêtres équipées de volets extérieurs

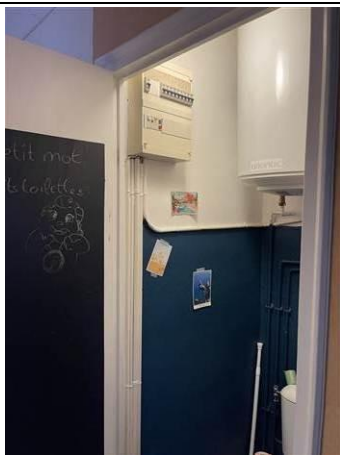
Photo PhEle005

Libellé de l'anomalie : B1.3 g Le dispositif assurant la coupure d'urgence est placé à plus de 1,80 m du sol fini et n'est pas accessible au moyen de marches ou d'une estrade.
